**Syndicat Intercommunal d'Aménagement, de Réseaux et de
Cours d'Eau**

**SCHEMA DIRECTEUR D'ASSAINISSEMENT DE CORBEIL
ESSONNES**

PHASE 2 : ETUDES TERRAIN ET MODELISATION HYDRAULIQUE

5 AVRIL 2011

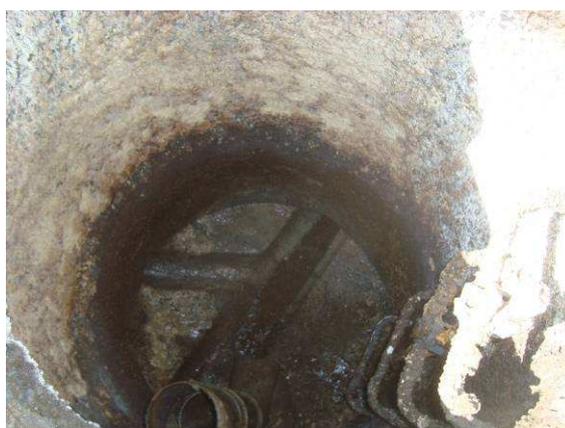
- ◆ Des défauts structurels tels qu'échelons corrodés ou cassés....
 - chemin des Bas Vignons (R3923) ;
 - rue Léon Blum (R5327).

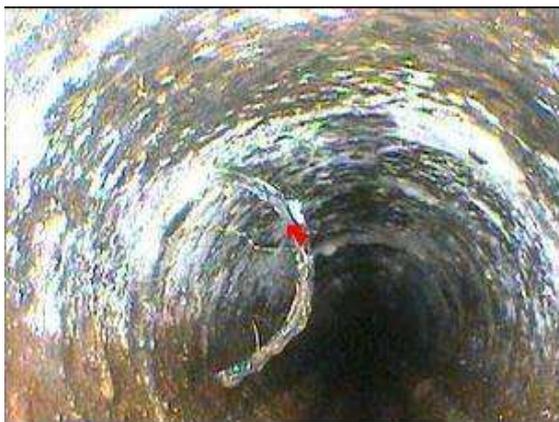
- boulevard Kennedy : fissures, effondrements partiels, perforation, trou, infiltration de racines, emboîtements désaxés ;
- rue de la Montagne des Glaises : infiltration de racines, nombreux joints sortis, perforation ;
- Rue de la Nacelle : infiltration d'eaux claires.

Rue de la Montagne des Glaises - Joint sorti

Afin de limiter les apports d'eaux claires dans les réseaux d'eaux usées et à fortiori à la station d'épuration, il est nécessaire de reprendre les secteurs où les réseaux ne sont plus étanches. En effet, les tronçons inspectés ont présenté des défauts de structure et/ou d'étanchéité, qui sont en partie à l'origine des apports parasites constatés lors de la campagne de mesure des débits.

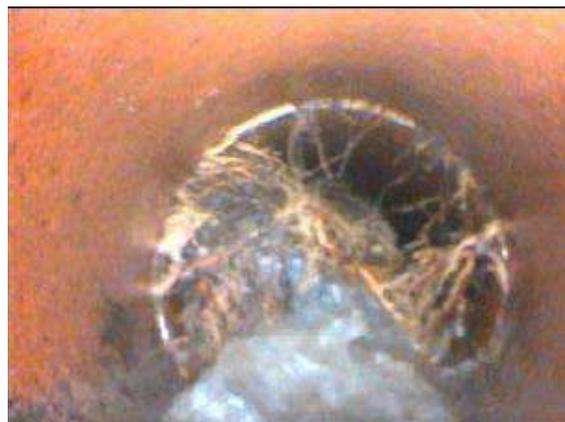
- chemin du CGB : nombreuses fissures, nombreuses pénétrations de racines, beaucoup d'emboîtements désalignés, joints défectueux, beaucoup de traces d'infiltrations et concrétions ;
- rue Pablo Picasso : nombreuses infiltrations de racines, et fissures ;
- rue Léon Blum : infiltrations de racines, des joints défectueux, et une canalisation cassée, des emboîtements désaxés ;
- avenue Allende : nombreuses fissures, perforations, traces d'infiltration, exfiltration, nombreux emboîtements désaxés ;
- chemin des Longaines : Infiltrations, racines et fissures ;
- rue du Chêne : Joints défectueux, emboîtements désaxés, pénétrations de radicelles ;
- rue Jules Vallès : fissures, traces d'infiltration, nombreuses infiltrations de radicelles, nombreux emboîtements désaxés, dépôts de graisses ;

Rue Picasso - Infiltrations racines

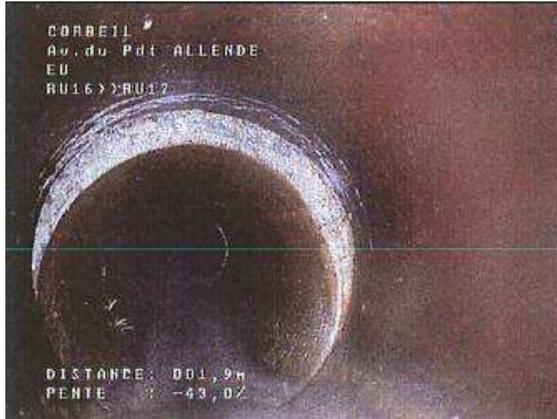
Av Allende - Emboîtement désaligné

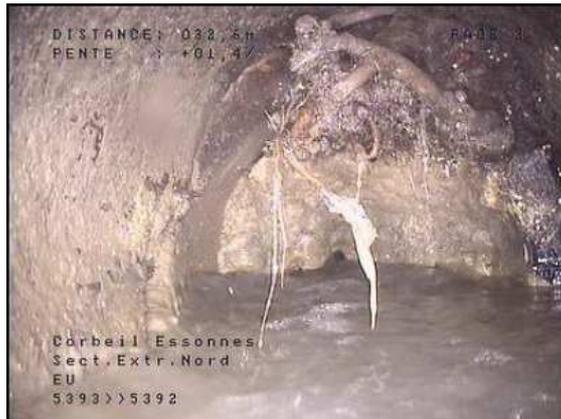
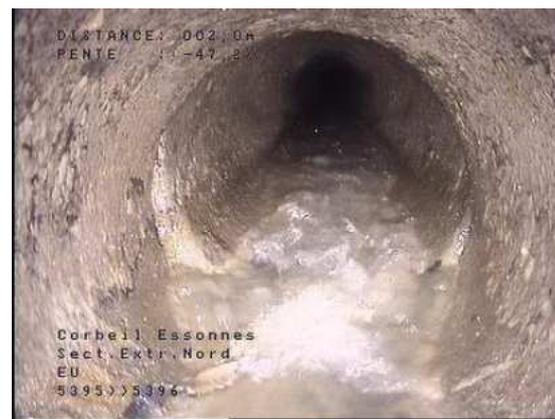
Peu de défauts importants ont été repérés. Le réseau des Tarterêts est celui présentant des défauts structurels les plus importants, notamment des fissures avec casse et infiltration de racines. Ces collecteurs font partie du bassin versant « Rond point Francilienne » identifié comme un bassin versant présentant un taux important d'eaux parasites permanentes. Les défauts rencontrés peuvent notamment être à l'origine d'infiltration d'eaux claires. Ce collecteur devra donc être réhabilité.

Tarterêts - fissures+casse

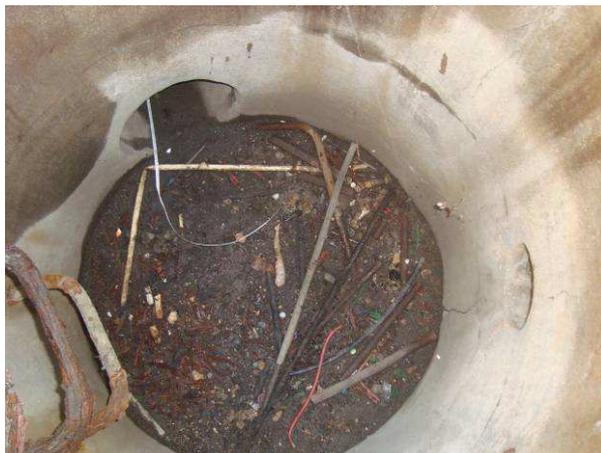
- ◆ Présence de débris métalliques :
 - Rue d'Aligre (P1674-P1679) ;

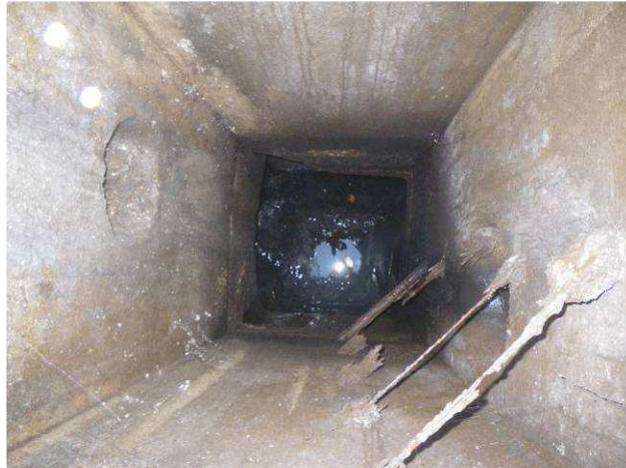
- Rue Emile Zola (P2336) ;
- Rue Saint-Génault (P2028-P2029)

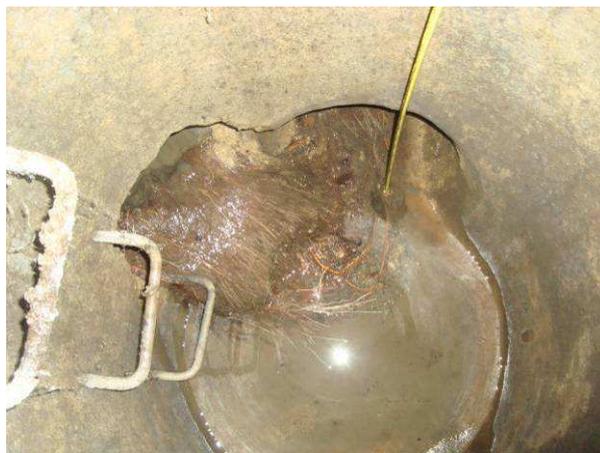
- ◆ Infiltrations d'eaux claires :
 - Route de Lisses (P1353) ;
 - Chemin des Longaines (P1393) ;
 - Chemin des Caillettes (P1147-P1150) ;
 - Chemin du CGB (P379).
- ◆ Des infiltrations de racines :
 - Rue des Fours à Chaux (P105) ;

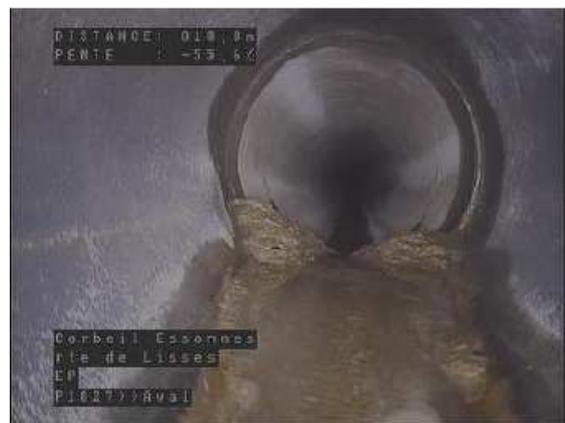
Route de Lisses - Infiltration importante

Afin d'éviter que les problèmes rencontrés ne s'aggravent et ainsi éviter des inondations, il paraît indispensable de reprendre les secteurs où les réseaux ont des problèmes structurels pouvant évoluer rapidement et causer des désordres importants. Les secteurs où des effondrements ont pu être constatés devront notamment être traités en particulier.

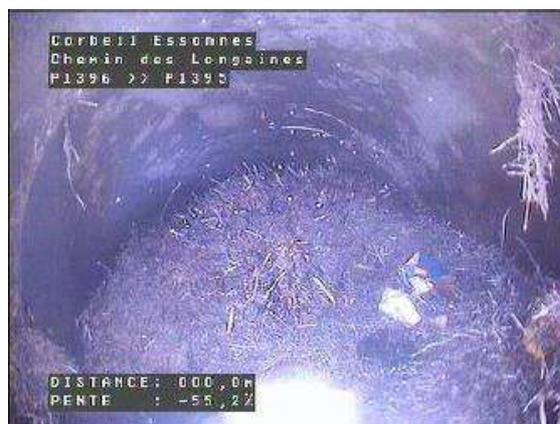
Chemin des Longaines - Obstruction
