**Syndicat Intercommunal d'Aménagement, de Réseaux et de
Cours d'Eau**

**SCHEMA DIRECTEUR D'ASSAINISSEMENT DE CORBEIL
ESSONNES**

PHASE 2 : ETUDES TERRAIN ET MODELISATION HYDRAULIQUE

5 AVRIL 2011

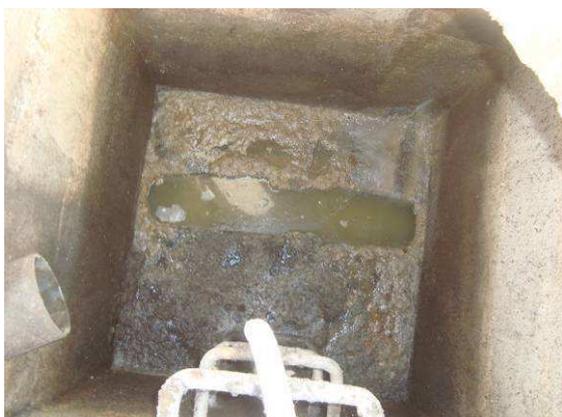
Chemin des longaines (R3428)

- ◆ Des problèmes d'écoulement ou de stagnation d'eaux qui peuvent être dus à des dépôts (papiers) trop importants ou à une insuffisance de pente du réseau.
 - avenue de Lattre de Tassigny (R4523) ;
 - chemin des Bas Vignons (R2818) ;
 - chemin des Longaines (R3428) ;
 - allée Aristide Briand (R4370, R4374, R4375) ;
 - boulevard Kennedy (R2897, R2899, R2999) ;
 - rue des Fosses (R5133) ;
 - rue Feray (4333).

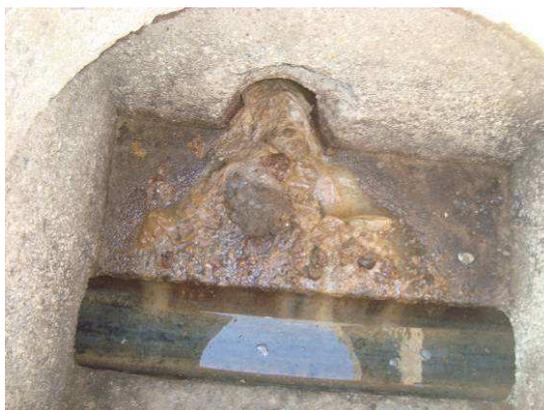
Rue Lavoisier (R3505)

- ◆ Des problèmes d'obstruction de branchements et de conduites dus à des dépôts divers (papiers, graisses) ou à une insuffisance de pente.
 - rue Lavoisier (R3505) ;
 - rue Feray (4335) ;
 - avenue de Lattre de Tassigny (R4535).

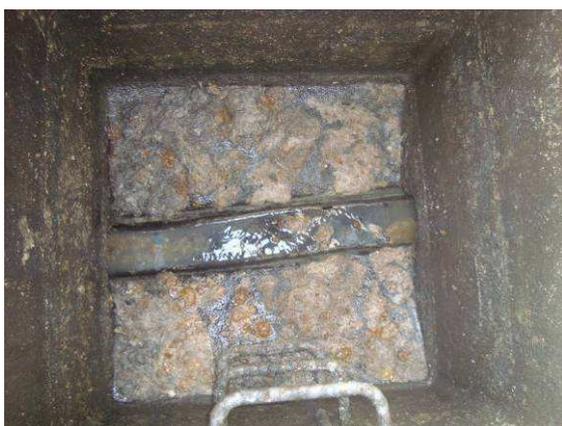
Rue de Lattre de Tassigny (R4525)

- ◆ Des traces de mises en charge du réseau caractérisées par des dépôts dans la cheminée des regards de visites qui font suite à des obstructions ou à une montée des eaux dans le regard.
- rue Léon Blum (R5323, R5327, R5329, R5331) ;
- avenue de Lattre de Tassigny (R4524, R4525, R4526) ;
- rue du Président Allende (R3361) ;
- boulevard Henry Dunant (R4098, R4104, R4123) ;
- allée Aristide Briand (R437) ;
- chemin des Longaines (R4670) ;
- rue de Robinson (R4688, R4697, R4698) ;
- chemin des Bas Vignons (R2818, R3931, R3935) ;
- rue des Fosses (R5133).

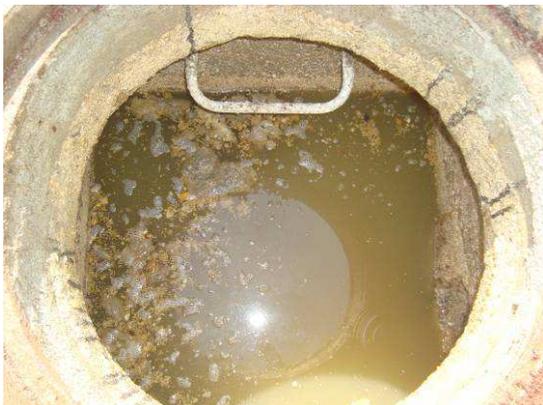
Avenue StrathKelvin (R5354)

- ◆ Des mises en charges caractérisées par une montée des eaux dans le regard.
 - avenue StrathKelvin (R5354) ;
 - avenue de Lattre de Tassigny (R4534) ;
 - rue Dauphine (R4110).

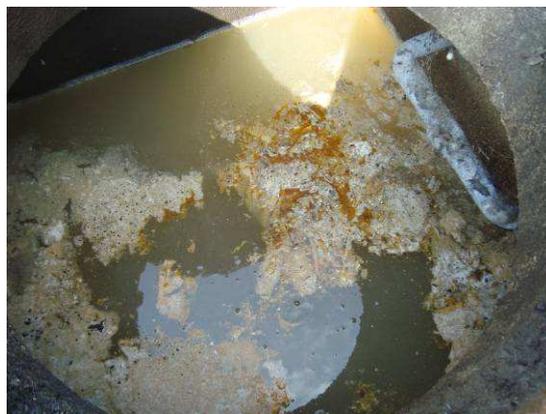
Rue de Lattre de Tassigny (R4534)

Rue de Lattre de Tassigny, des établissements de restaurations rapides sont raccordés sur le réseau d'eaux usées. Un ou plusieurs établissements rejettent des graisses sans dégraisseur. Ces graisses s'accumulent dans le regard R4534 et finissent par obstruer la canalisation, ce qui cause la mise en charge. Ceci est la cause de curages et débouchages réguliers de l'exploitant.

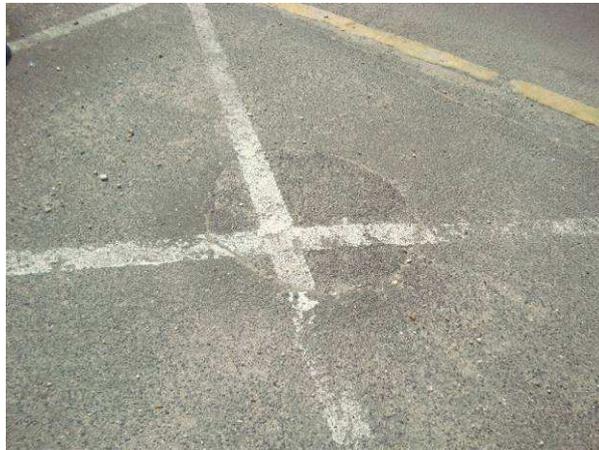
Boulevard Kennedy (R2896)

- ◆ Des regards scellés sous bitume.
 - avenue de Lattre de Tassigny (R4526) ;
 - boulevard Kennedy (R2896) ;

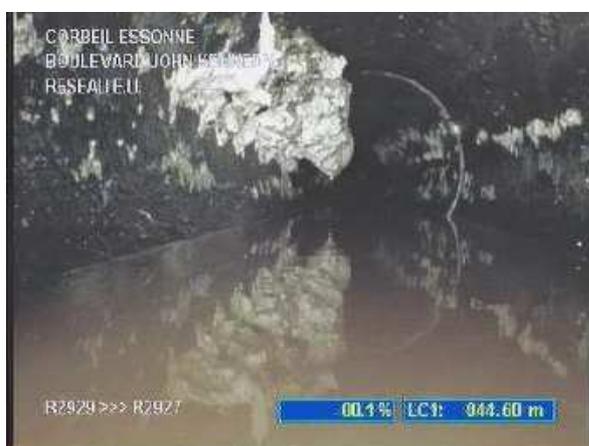
Boulevard Kennedy

D'autre part la présence de graisses dans les réseaux a pu être identifiée sur certains secteurs. L'accumulation de ces graisses génère des bouchons qui obstruent les réseaux. Ceci oblige l'exploitant à effectuer des interventions régulières pour éviter des désordres plus importants.

A terme il faudra régulariser l'ensemble des ses établissements, en effet tous ceux qui ne possèdent pas de dégraisseur devront s'équiper. Pour ce faire une étude complémentaire devra être effectuée pour recenser les systèmes de traitement en place et ceux manquants.

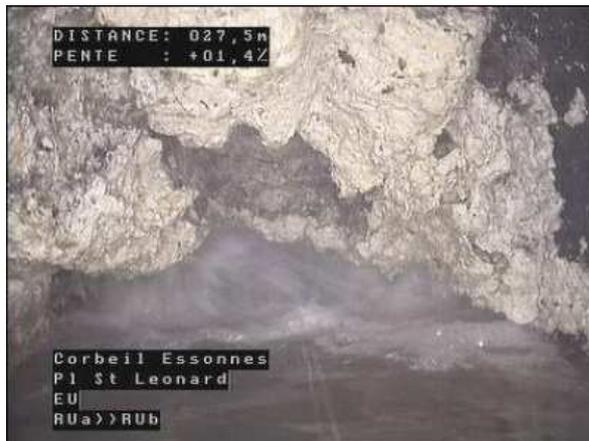
Place Saint-Léonard

Place Saint-Léonard, où il y a une forte concentration de restaurateurs, l'inspection caméra de 2008 a révélé d'importants dépôts de graisses dans le réseau.

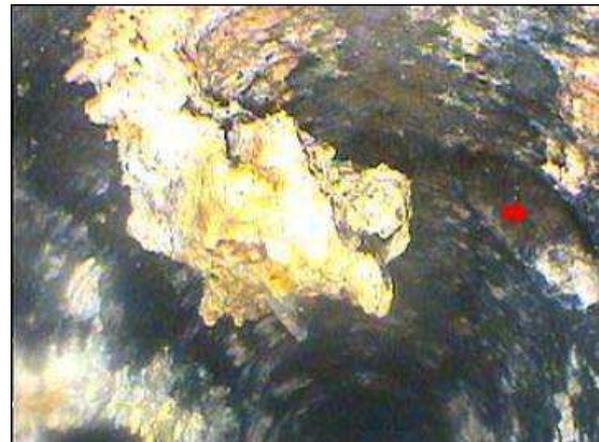
Rue de Gournay

Enfin des dépôts de graisses ont été constatés en 2006 rue de Gournay entre les regards R3779 et R3781.

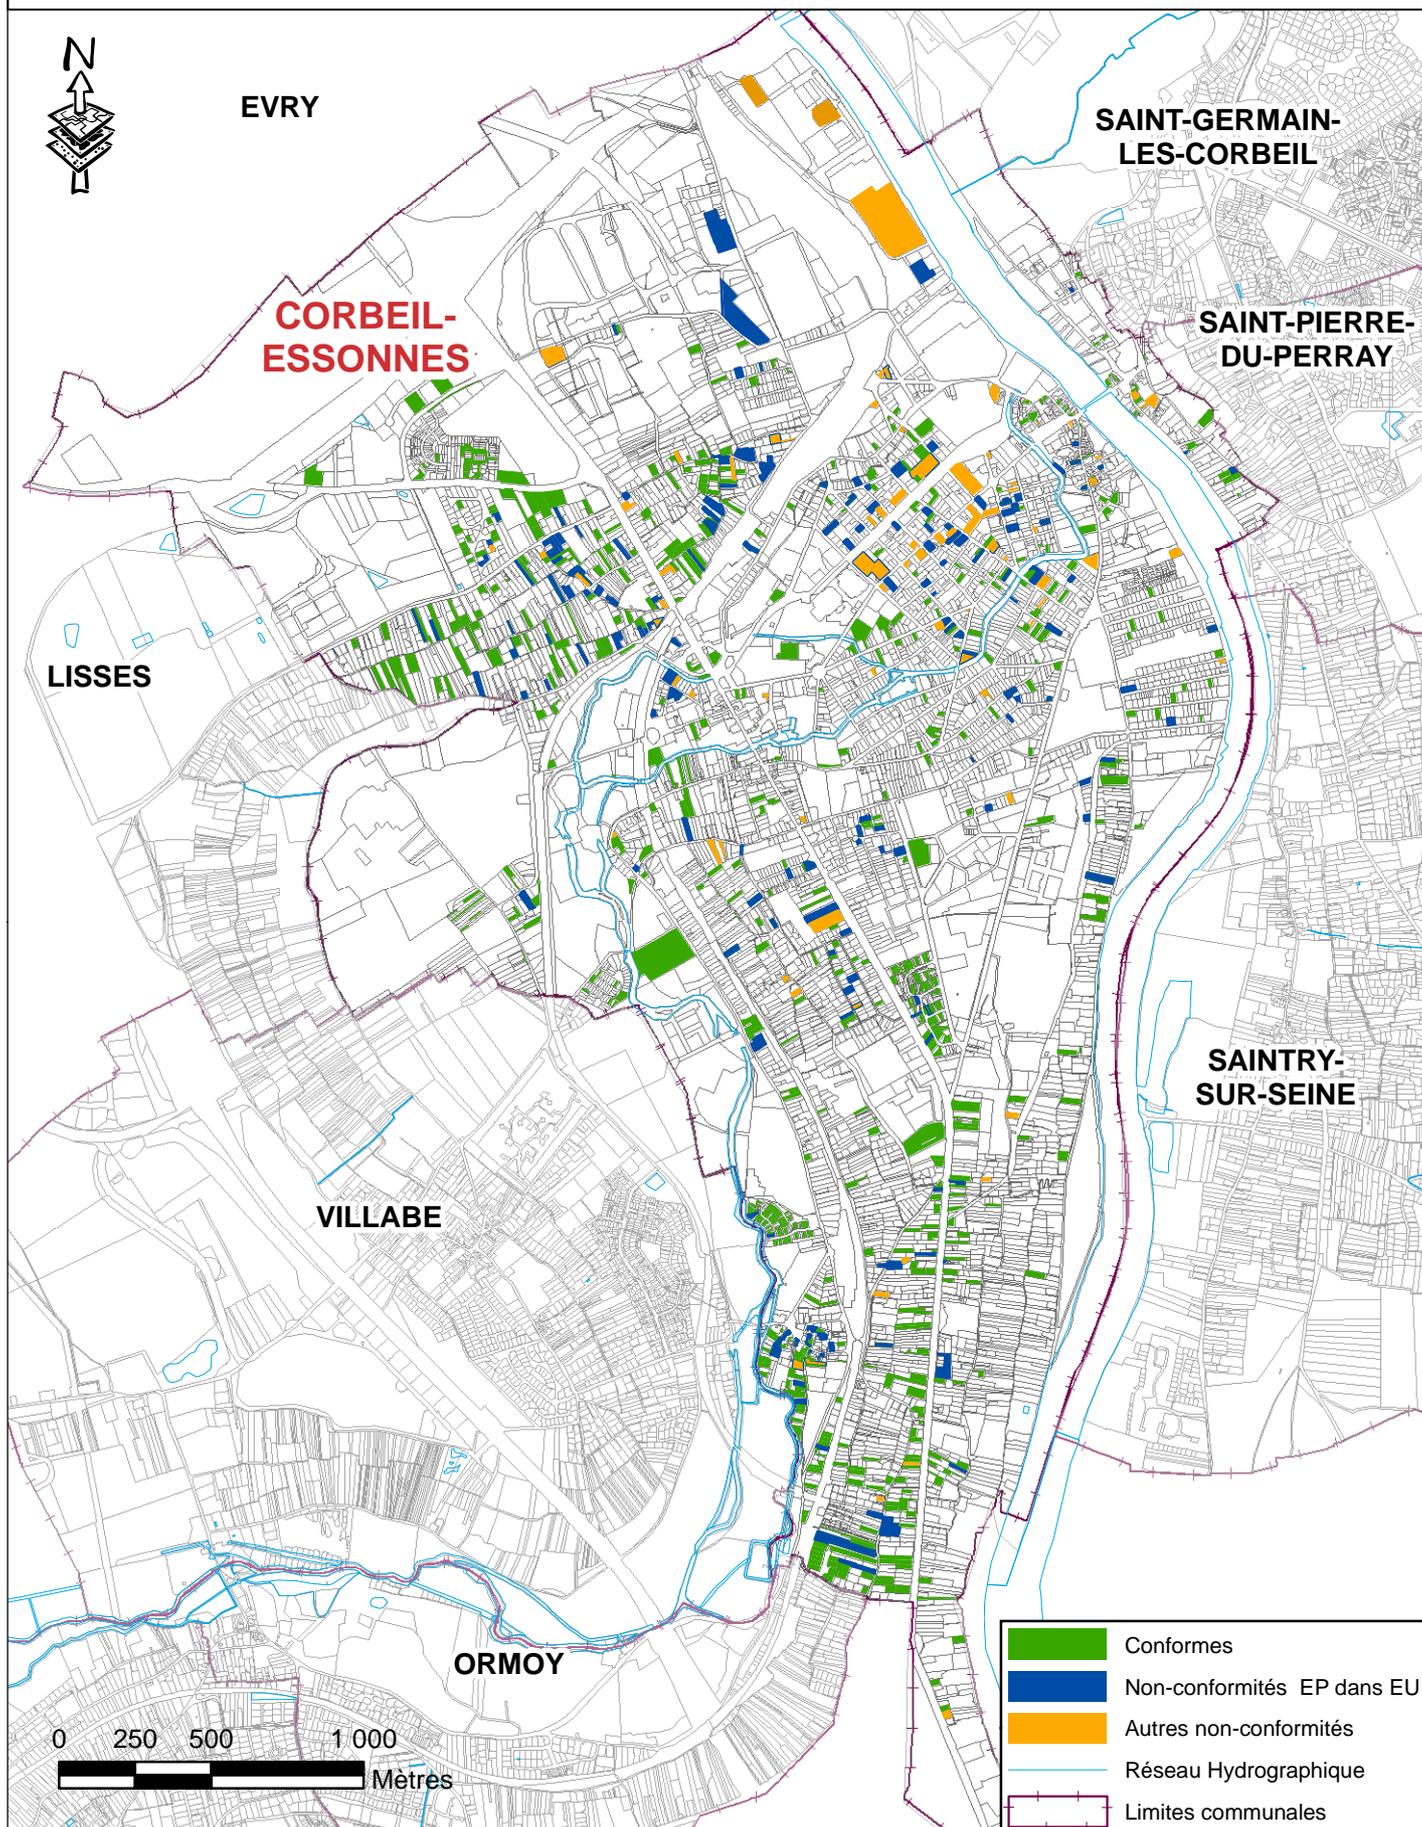
Planche n°3

**Non conformités EP dans EU
Mars 2010**

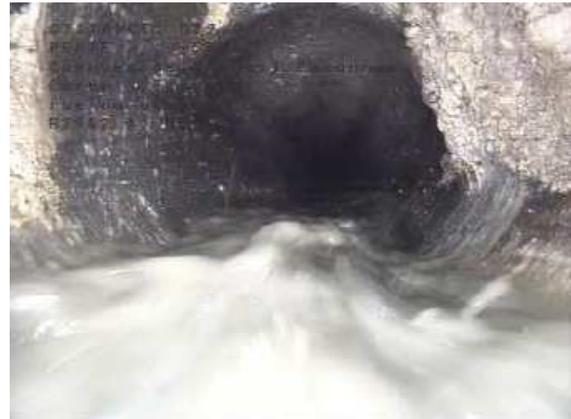
Rue du Chêne - Concrétions (CaCO3)

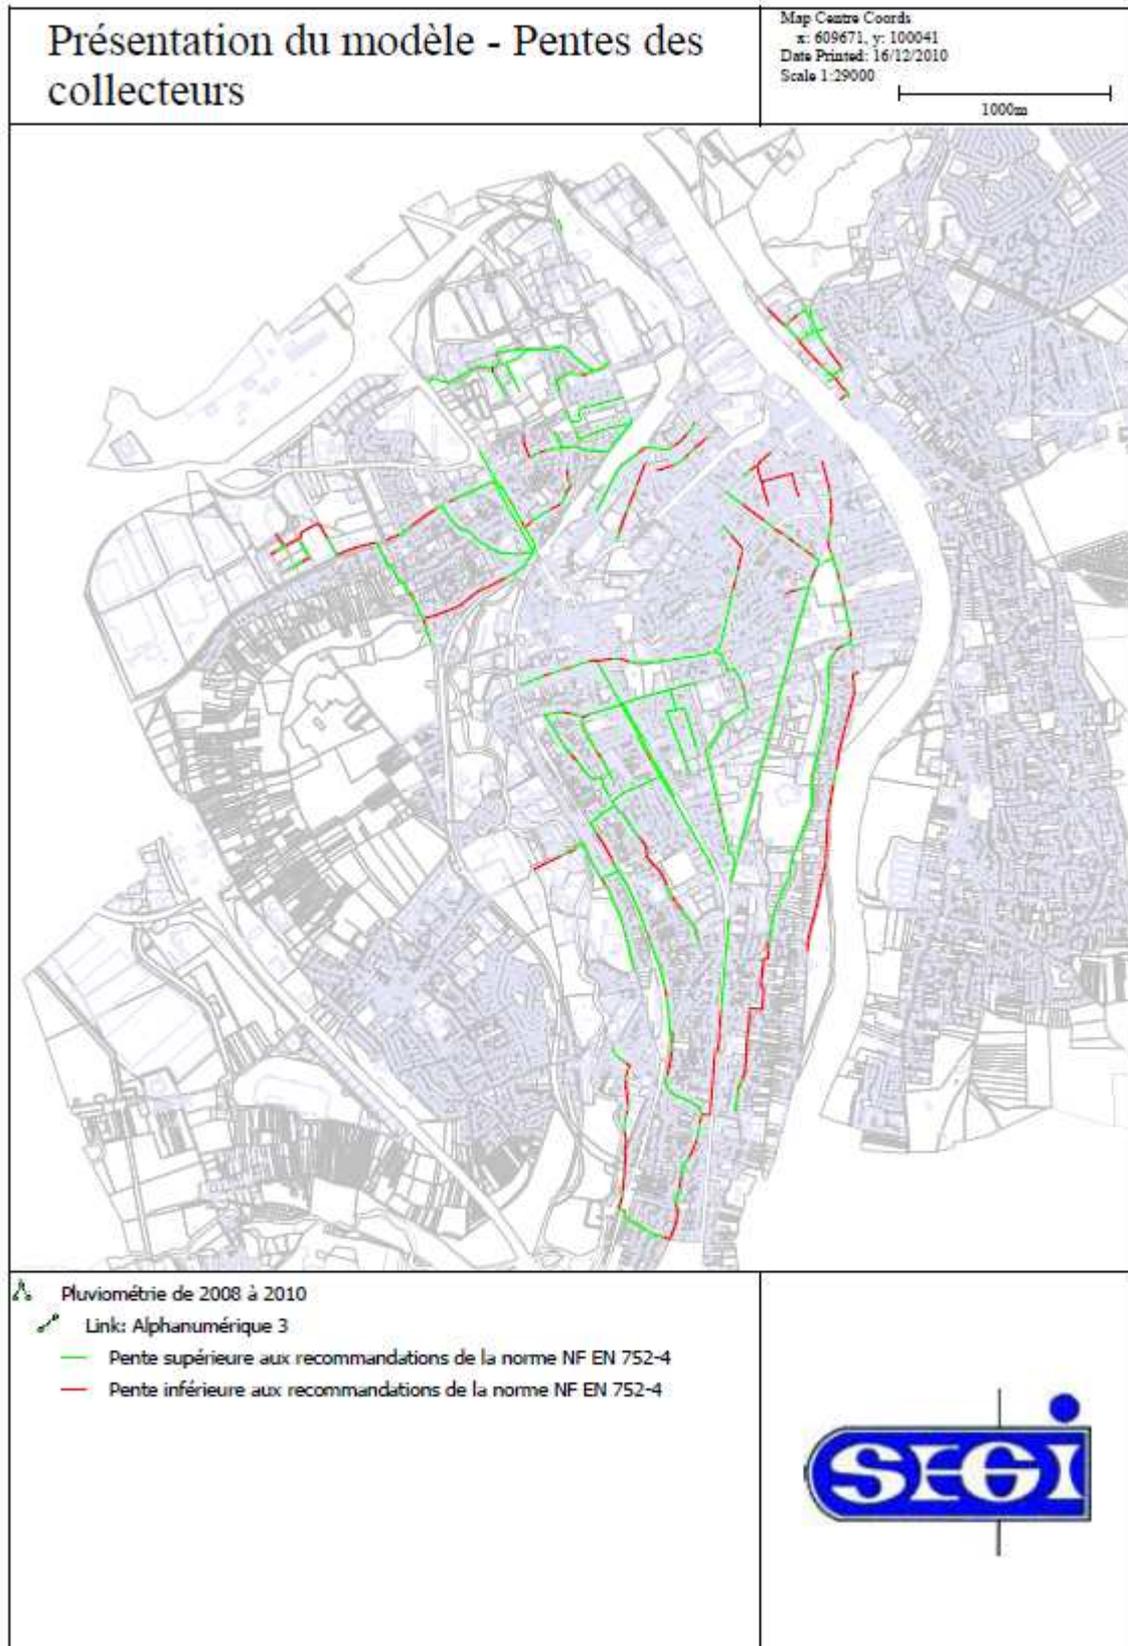
Figure 24 : Comparaisons entre les pentes des collecteurs et les pentes recommandées dans la norme NF EN 752-4

Globalement, les collecteurs ayant des pentes inférieures aux recommandations de la norme NF EN 752-4 se situent dans les vallées de l'Essonne et de la Seine où le terrain naturel présente peu de pente.

Les risques de sédimentation sont par conséquent plus élevés dans ces collecteurs.

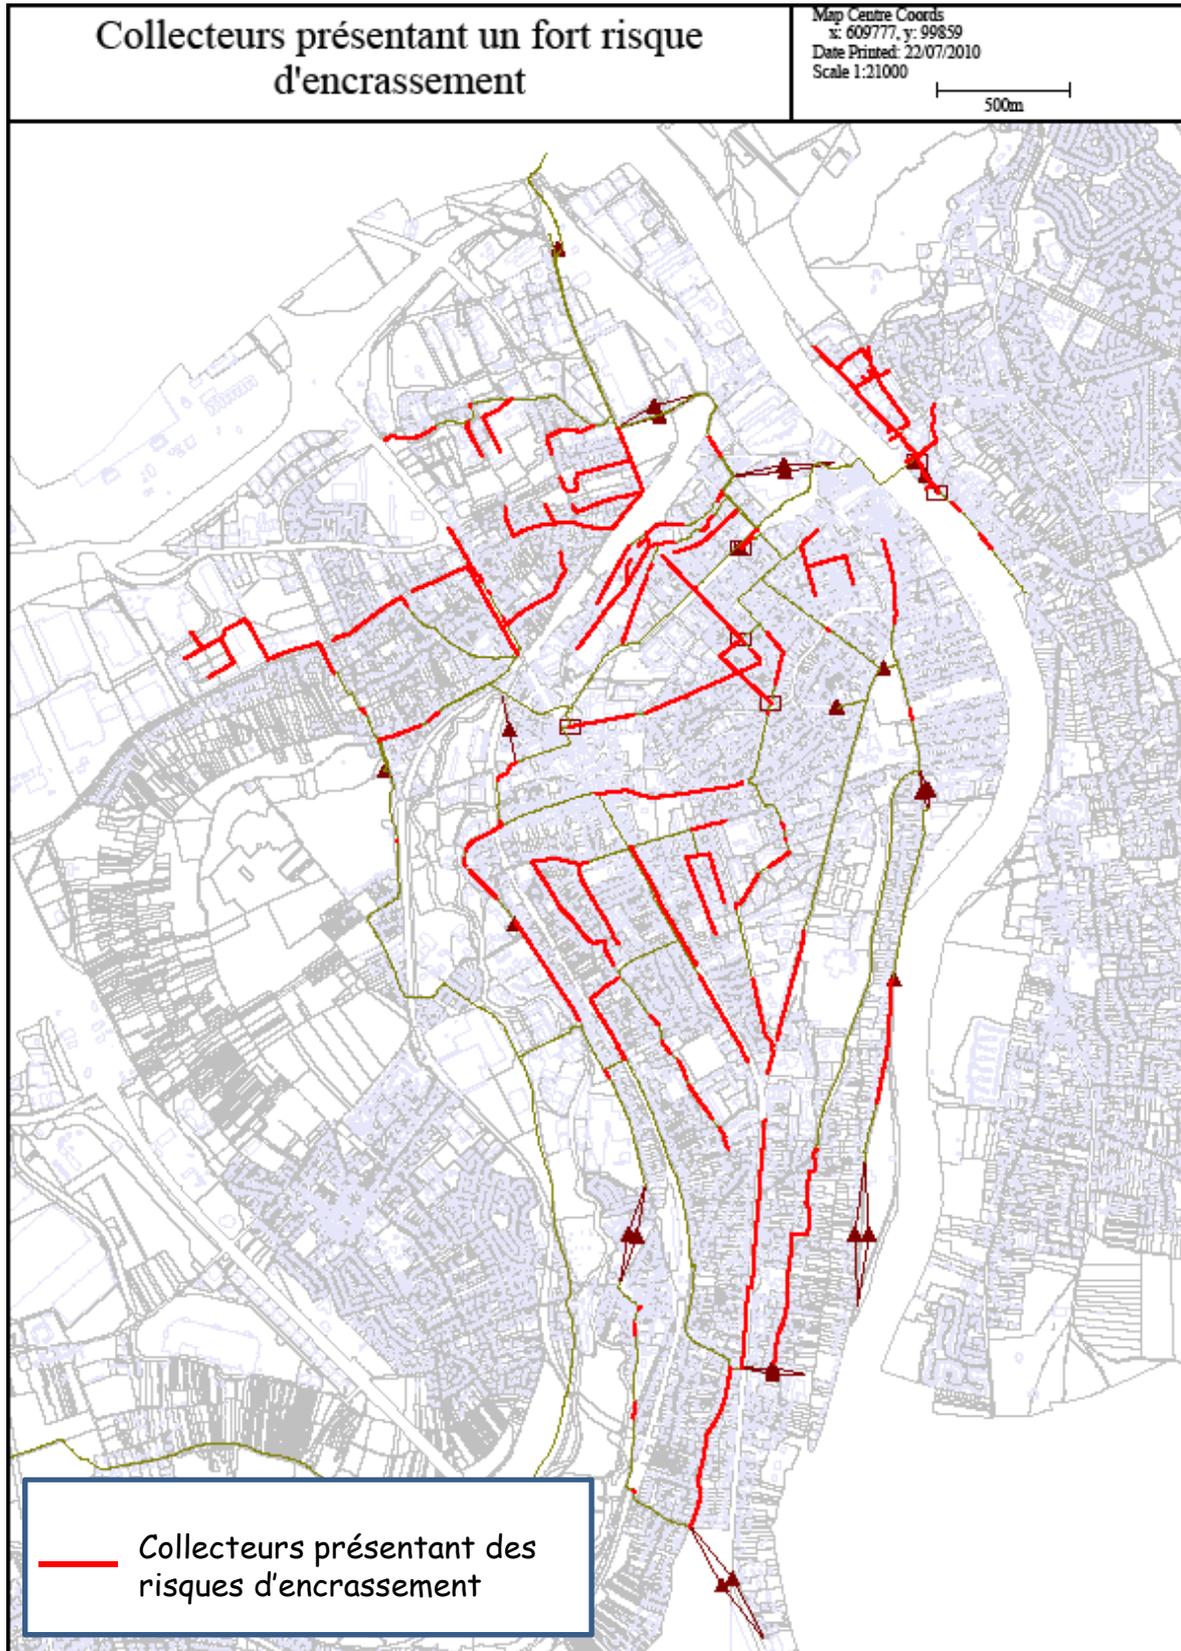
Figure 28 : Collecteurs ne respectant pas les conditions d'autocurage

La carte ci-après présente les collecteurs qui ont des vitesses inférieures à 0,3 m/s au débit minimum et des vitesses inférieures à 0,7 m/s au débit de pointe.

Globalement, les collecteurs du réseau communal qui ne respectent pas les conditions d'autocurage, sont les collecteurs situés dans la vallée de l'Essonne ou de la Seine ainsi que ceux qui sont sur les plateaux, là où les pentes du terrain naturel sont faibles.

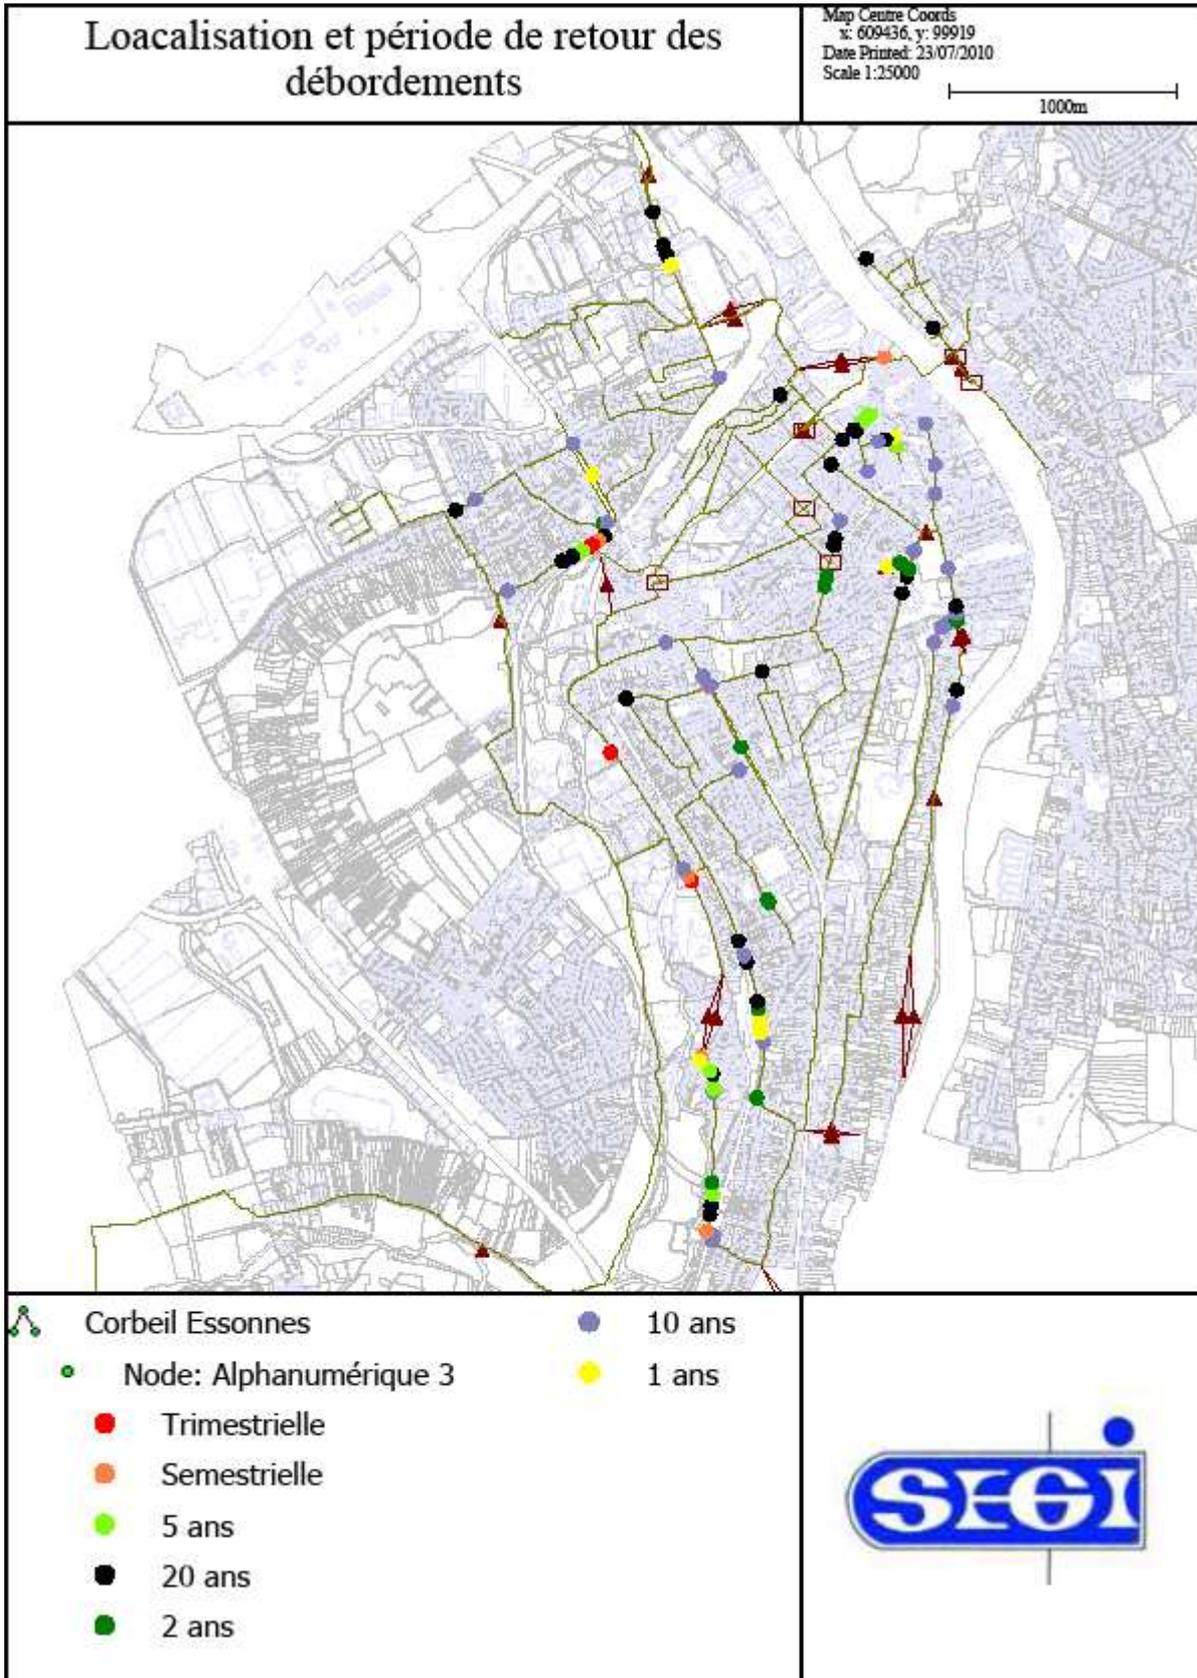
Figure 31 : Localisation et période de retour des premiers débordements

Les premiers débordements apparaissent pour des pluies de période de retour trimestrielle (4 fois par an) au niveau du poste de relèvement Papeterie, et au niveau de la rue de Robinson. Il est à noter que le SIARCE a engagé des contrôles de conformité sur le secteur de la rue de Robinson.

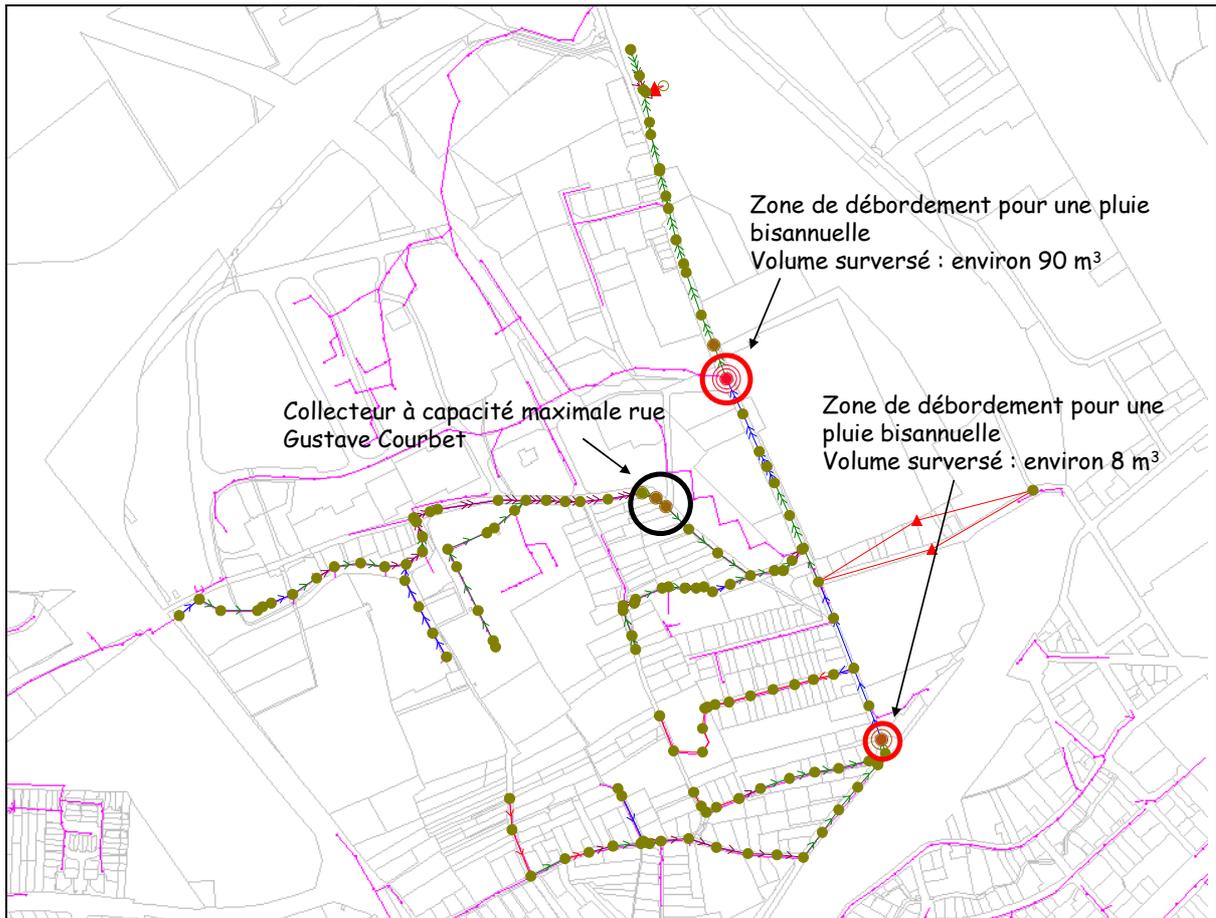
Figure 36 : Débordements observés pour une pluie bisannuelle

La figure suivante indique les zones de débordement pour une pluie bisannuelle après le raccordement de la ZAC de la Montagne des Glaises.

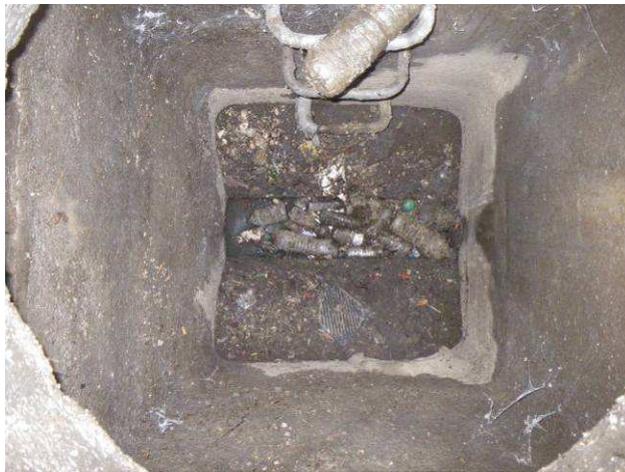
- ◆ Présence de débris plastiques pouvant boucher les collecteurs :
 - Avenue Léon Blum (P2494) ;
 - Rue de Gournay (P630)

Avenue Léon Blum

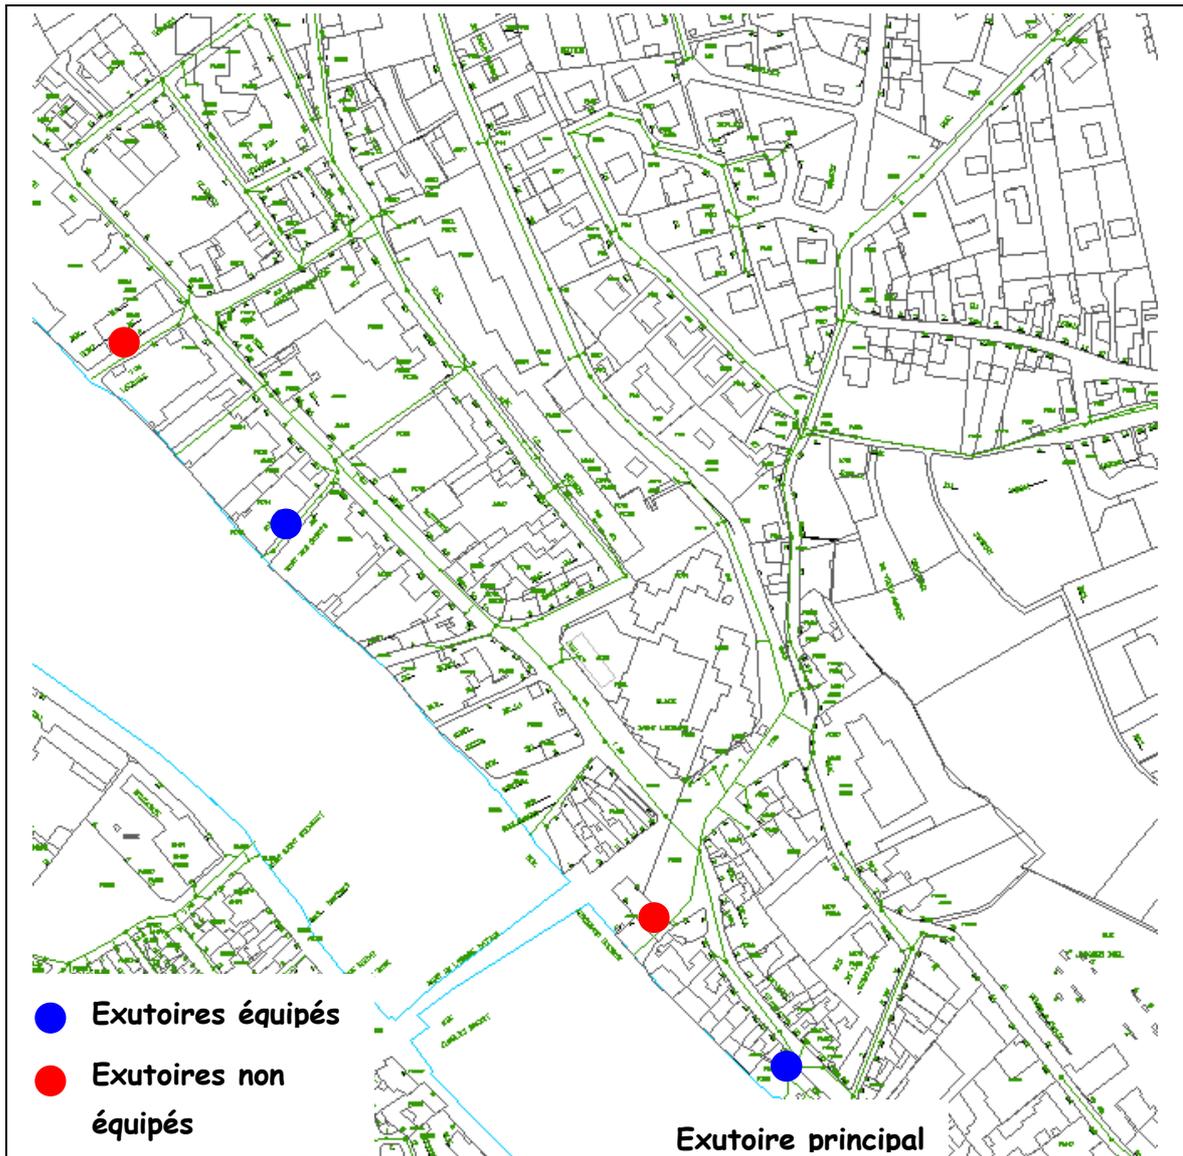
Figure 42 : Localisation des exutoires non équipés d'ouvrage anti-crue

Le bassin versant possède un exutoire principal et quatre exutoires secondaires. Nous avons vu en phase 1 qu'une vanne et un clapet anti-retour sont installés sur deux exutoires secondaires. Or, deux exutoires, reliés au réseau d'eaux pluviales du poste anti-crue, ne présentent pas d'ouvrages pour stopper l'eau de Seine en cas de crue.

Cependant il s'avère que selon l'emplacement et l'altitude de ces exutoires, ceux-ci ne pose pas de problème en cas de crues de la Seine. Il n'est pas nécessaire d'équiper ces deux exutoires.

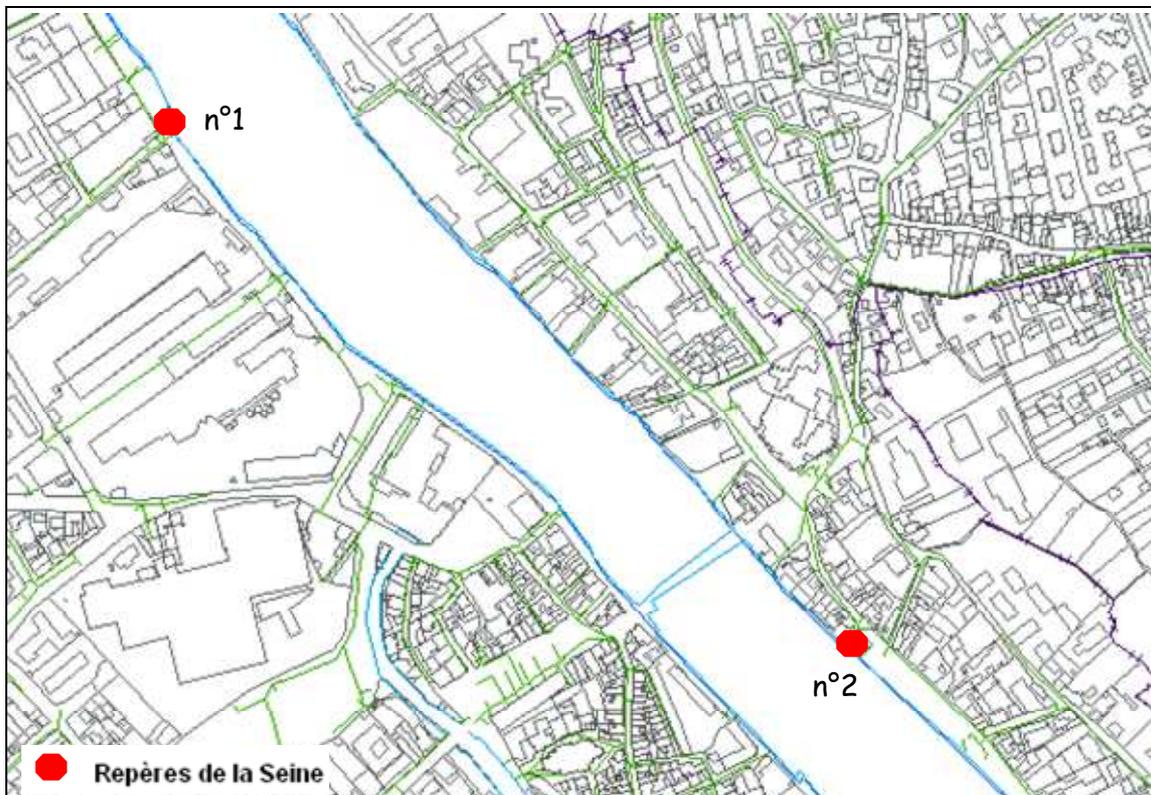
Figure 43 : Localisation des repères de la Seine

| N° | Types | Lieux | Observations |
|---|--|---|---|
| 2 | Repère | Coté rive droite jonction rue de la Pêcheurie et Quai Riquiez | Repère bleu Alerte n°1 34,80 m NGF +repère rouge Alerte n°2 36,30 m NGF Plus Hautes Eaux Connues (PHEC) |

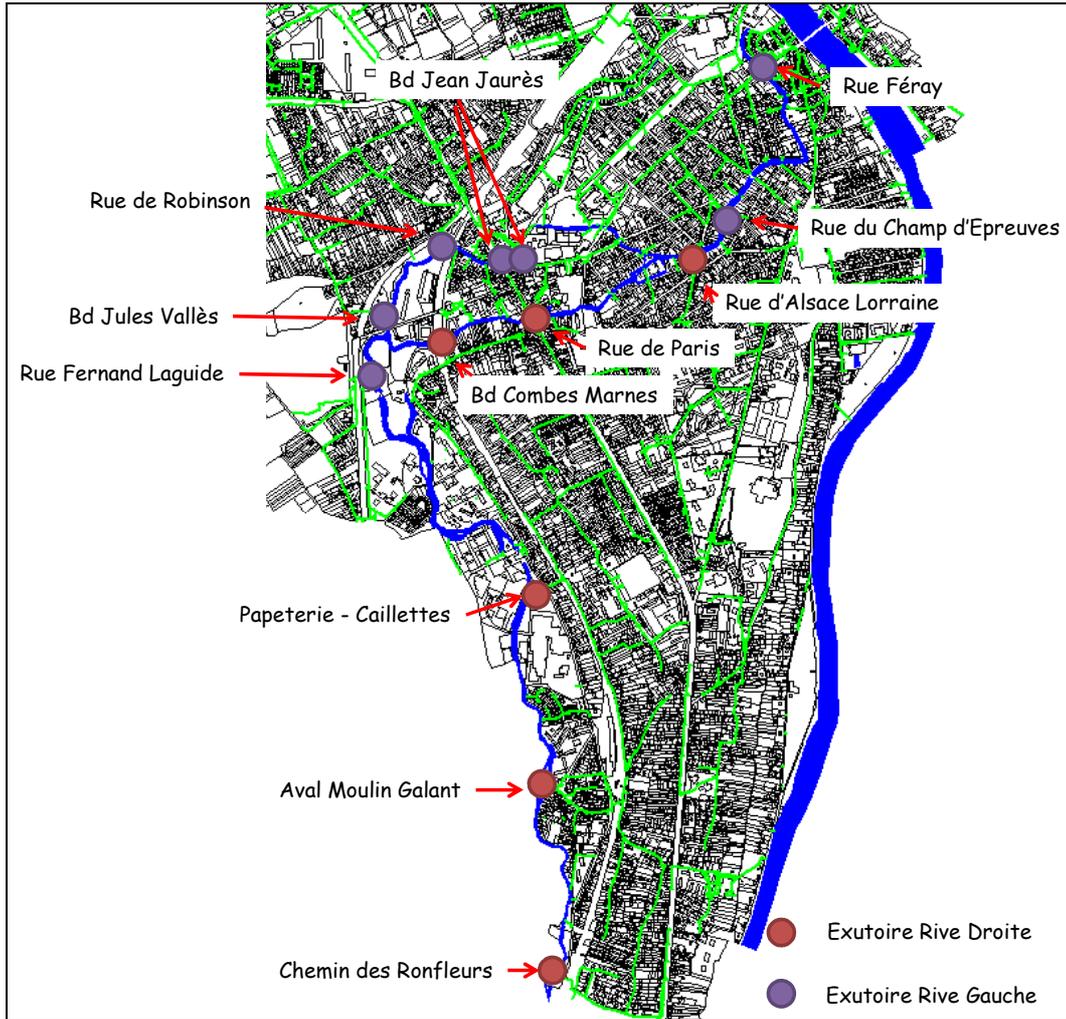
Figure 44 : Localisation des exutoires modélisés sur l'Essonne

Il est à noter que de manière générale, la cote des exutoires des réseaux d'eaux pluviales n'est pas référencée dans les fiches regards des réseaux d'eaux pluviales de Corbeil-Essonnes. Les cotes fil d'eau des exutoires ont donc été déduites à partir des cotes fil d'eaux des regards amont et en supposant que la pente du réseau reste constante.

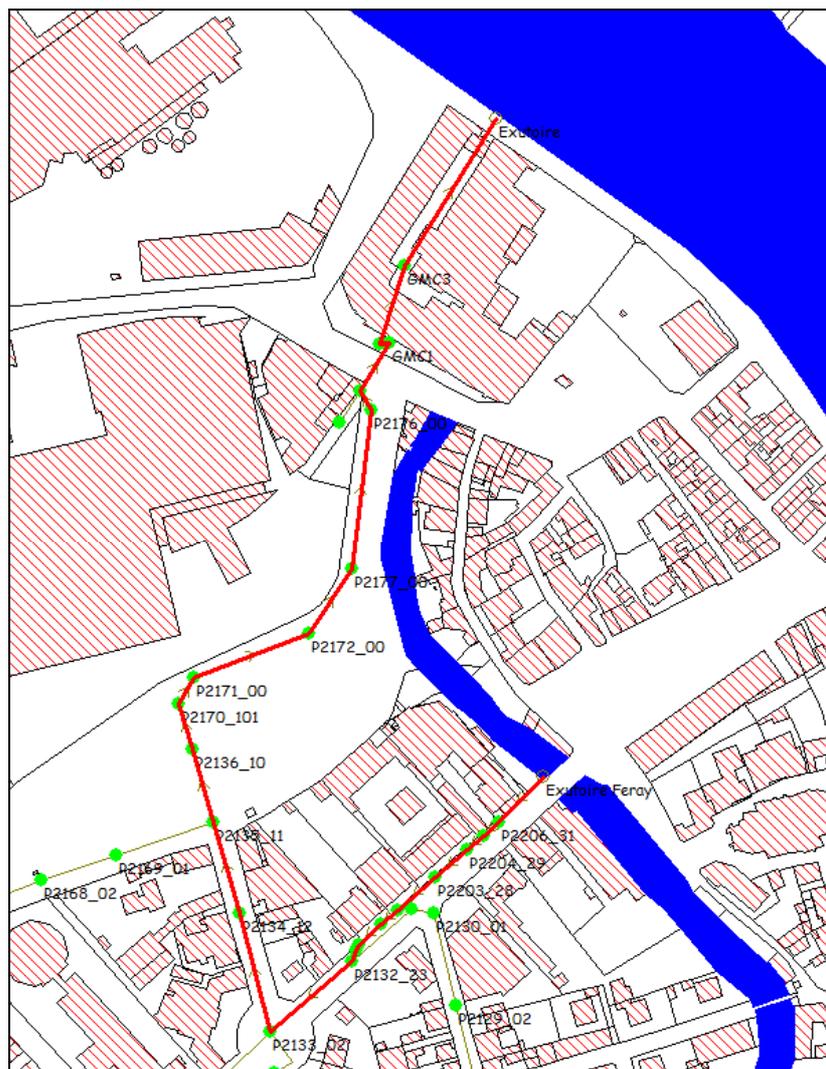
Figure 45 : Interconnexion entre l'Essonne et la Seine via le réseau d'eaux pluviales

Lorsque le niveau de l'Essonne est le niveau de gestion (35,2 m NGF), l'exutoire de la rue Féray est sous le niveau de l'Essonne. Un bras permanent de l'Essonne se crée dans le réseau d'eaux pluviales (canal GMC).

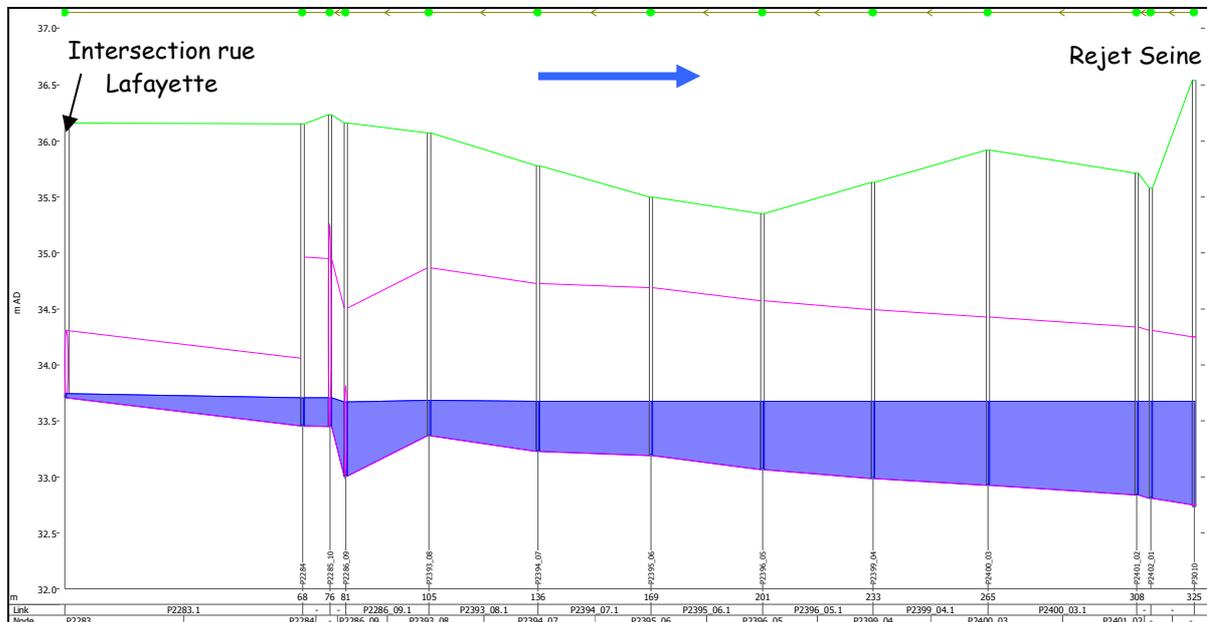
Figure 46 : Profil en long du collecteur de la rue de Seine pour une contrainte de la Seine de 33,68 m NGF

Un niveau de la Seine de 33,68 m NGF entraîne une augmentation du niveau de l'eau uniquement dans le collecteur de la rue de Seine. Le profil en long ci-après montre cet impact.

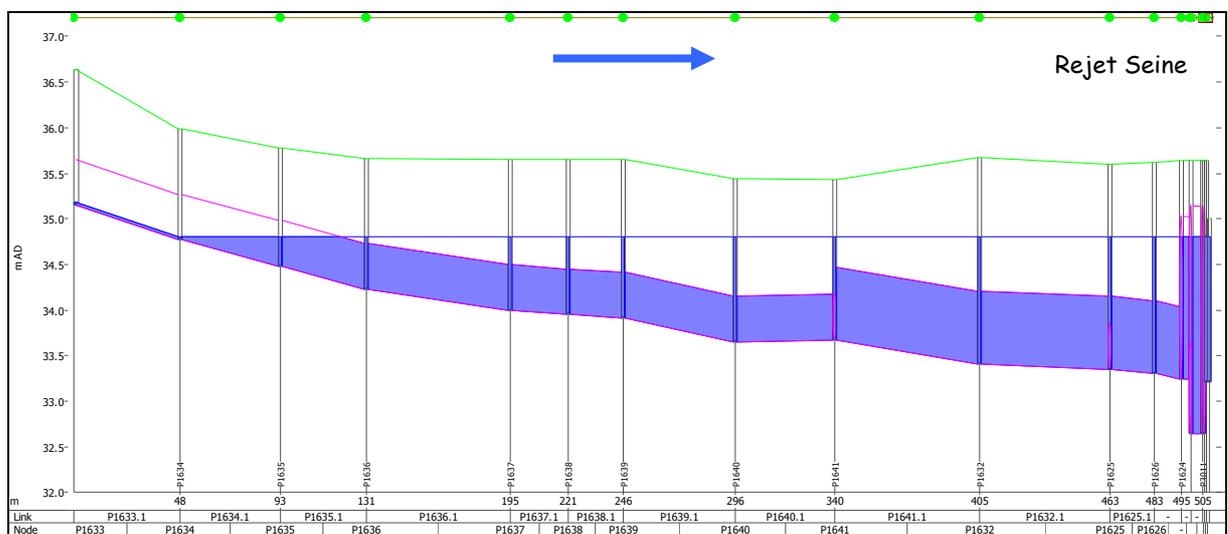
Figure 47 : Profil en long des réseaux d'eaux pluviales du quai Riquiez

En situation normale, les premiers débordements apparaissent pour des pluies de période de retour de 20 ans au niveau du quai Riquiez. Avec un niveau de la Seine de 34,8 mNGF les premiers débordements apparaissent, au niveau du quai Riquiez, pour des pluies décennales.

Pour un niveau de la Seine de 34,8 m NGF, une partie du réseau d'eaux pluviales du quai Riquiez est en charge.
